KÄRSÄMÄEN KUNTA

## Kärsämäen osayleiskaavan ja asemakaavan muutos- ja laajennusalueiden rakennusinventointi

Raportti

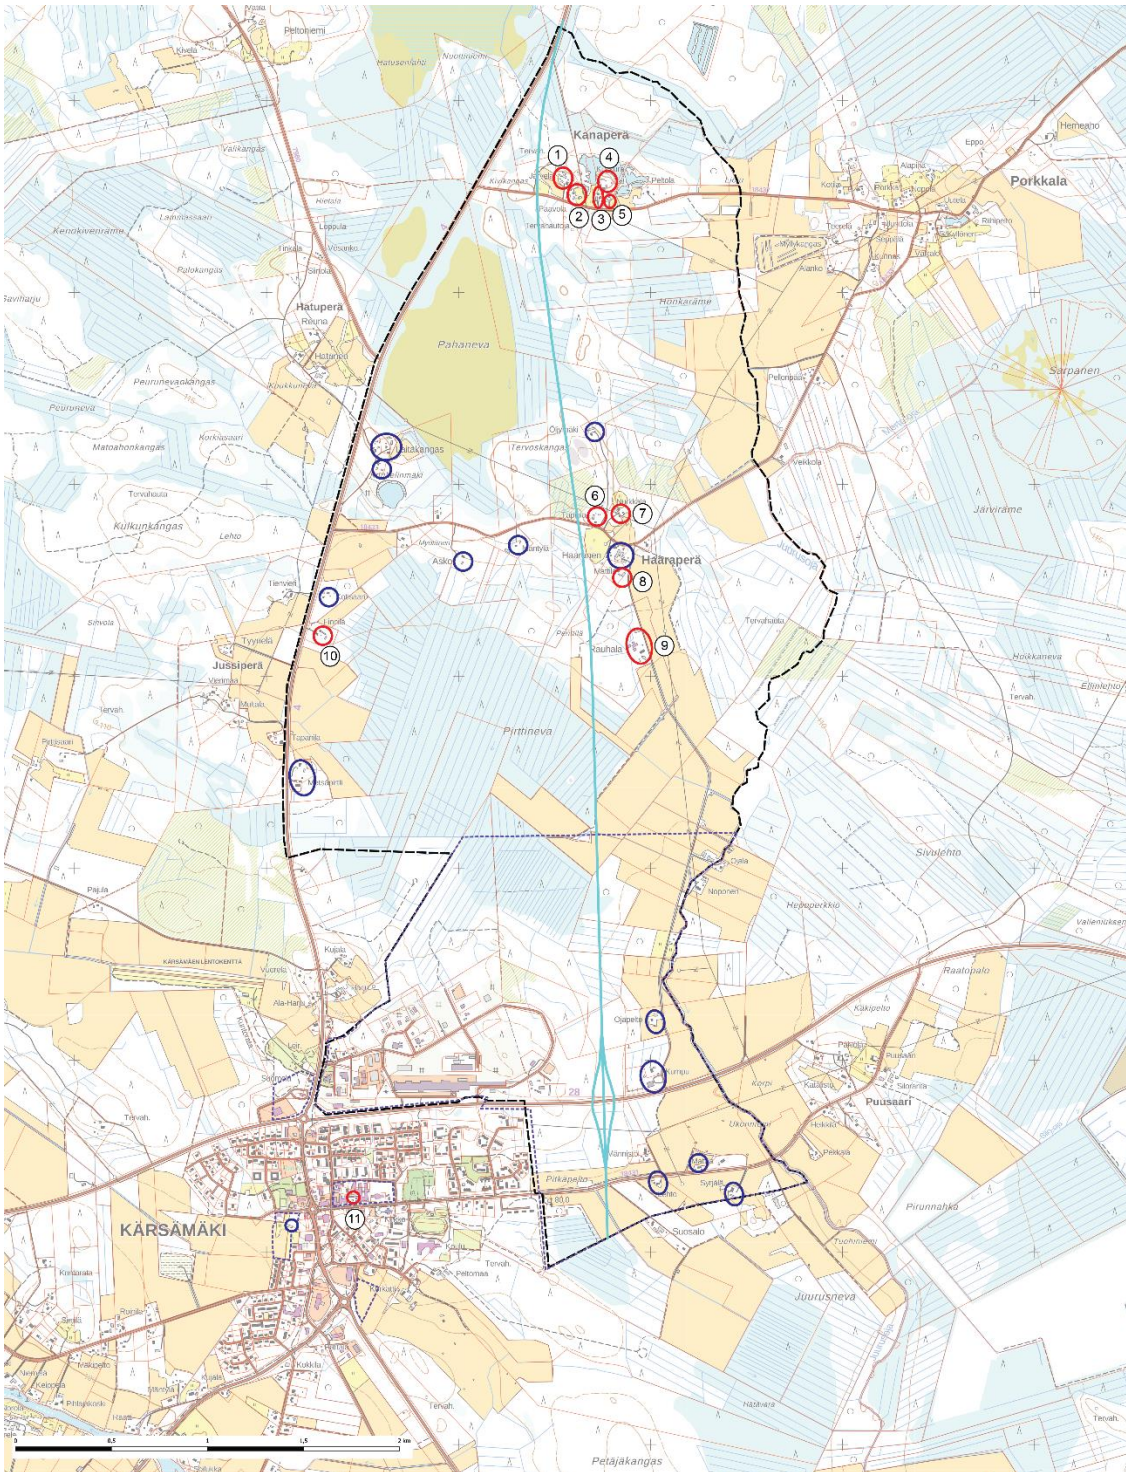
Kuva 1. Yleiskaavan laajennus- ja muutosalueen rajaust mustalla katkoviivalla, asemakaavan laajennus- ja muutosalueen rajaust sinisellä katkoviivalla. Inventoidut kohteet merkitty punaisella, numero vastaa raportin numerointia. Sinisellä on esitetty maastossa tarkistetut uudet kohteet.

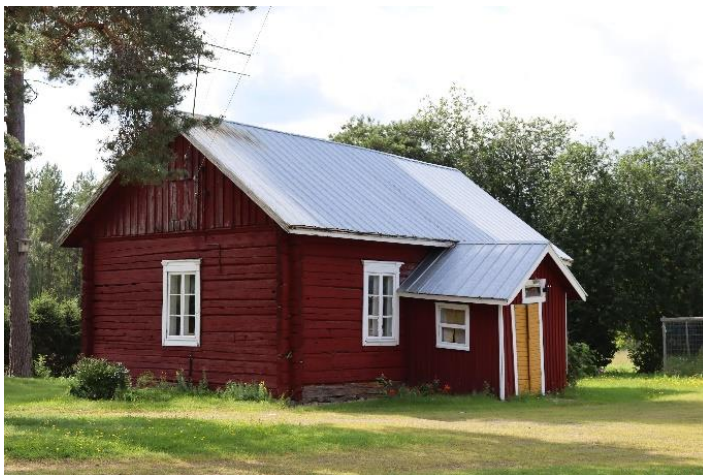
### 5.1 Järvipelto, 317-402-6-51

| rakennus | vanha asuinrakennus | navetta |
|---|---|---|
| perustus | luonnonkivet, kylmämuuri | betoni |
| runko | hirsi | sementtitiili, puu |
| vuoraus | hirsipinta (päätykolmioissa pystylomalautaa, umpikuistissa peiterimalautaa) | sementtitiili, pystylautaa |
| erityispiirteet (kuisti, ikkunat...) | kaakkoisp. hirsirunko on pitkänurkkainen, luoteisp. lyhytnurkkainen. rakennuksen keskellä pitkänurkkainen hirsiväliseinä.<br><br>ikkunat: osa ikkunoista 6-ruutuisia ristikarmi-ikkunoita, osa 6 ruutuisia 3+3-jaolla. kahta erilaista vuorilautamallia | Todennäköisesti jälleenrakennuskauden tyyppipiirustusten mallia mukailen rakennettu navettarakennus |
| kunto | melko hyvä, luoteispäädyssä ja umpikuistilla rakennuksen runko vajonnut | hyvä |

Järvipellon vanha asuinrakennus on rekisteritietojen mukaan valmistunut 1920, mutta rakennus on todennäköisesti vanhempi. Vanhaa asuinrakennusta on todennäköisesti laajennettu kertaalleen. Kaakkoispäädyssä hirsirunko on pitkänurkkainen, kun taas luoteispäädyssä se on lyhytnurkkainen. Rakennuksen keskellä on pitkänurkkainen hirsiväliseinä, ja tiilihormi sijoittuu luoteen puolelle. Rakennuksen koillissivulla on erotettavissa seinässä vanha ulko-oven paikka. Rakennuksessa on käytetty kahta erilaista valkoista vuorilautamallia. Uuden asuinrakennuksen rakentamisen myötä vanha on jäänyt tyhjilleen.

Pihapiirissä on säilynyt vanhan asuinrakennuksen lisäksi vanhoja piharakennuksia, kuten sementtitiilinen navetta, hirsirunkoinen aitta/riihi ja maakellari. Kaikkien pihapiirin vanhempien rakennusten vesikatteet on uusittu. Pihapiirissä sijaitsevien rakennusten yleiskunto on melko hyvä. Rakennusten julkisivuväritys on haalistunut ajan saatossa, ja monet rakennuksista ovat luonnollisesti harmaantuneet.

Vanhan asuinrakennuksen ominaispiirteet suositellaan säilyttämään. Kohteen kunnostuksessa tai peruskorjauksen yhteydessä suositellaan noudatettavan entistävää peruskorjaustapaa. Kohteen uudis- ja täydennysrakentaminen on mahdollista kohteen kulttuurihistoriallisesti merkittävät ominaispiirteet huomioiden.

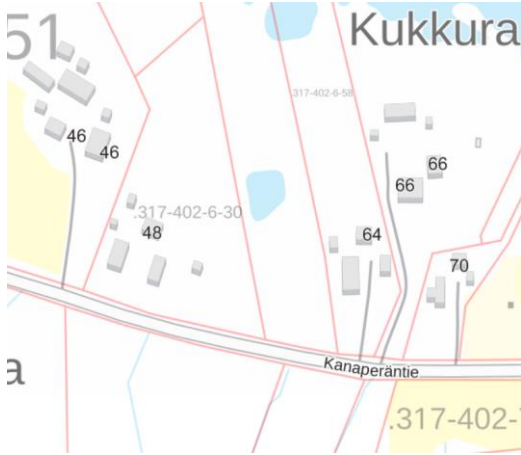
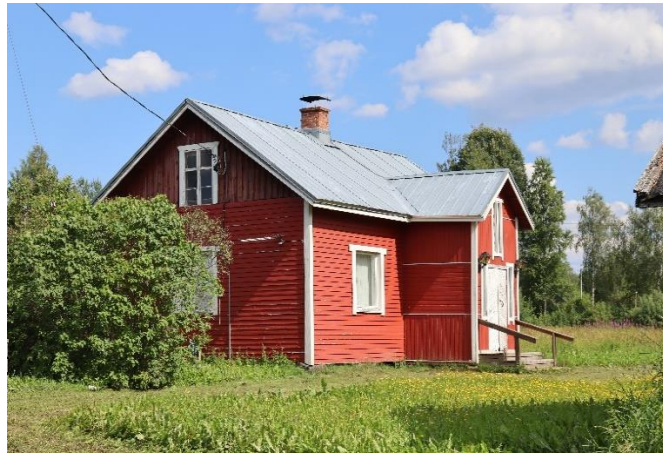
## 5.2 Paavoaho, 317-402-6-30

| perustus | luonnonkivet |
| runko | lyhytnurkkainen hirsi |
| vuoraus | vaakalaudoitus. poikkipäädyssä (kuisti) pysty + vaakalauta. päätykolmioissa pystylomalauta |
| erityispiirteet (kuisti, ikkunat...) | Päätykolmioissa alkuperäiset kuusiruutuiset ikkunat 3+3 -jaolla. Erityispiirteenä kuistin sivussa ja päädyssä korkeita ja kapeita pystyikkunoita (ruudut mahd. peräisin jälleenrakennuskauden tuuletusikkunamallin tuuletusosasta). |
| kunto | hyvä |

Pihan perällä sijaitseva päärakennus on pihapiirin keskipiste ja sen pääjulkisivu avautuu Kanaperäntielle, toimien visuaalisena kiintopisteenä saapuessa pihaan. Rakennus on RHR:n tietojen mukaan vuodelta 1927, mutta se saattaa olla vanhempikin. Päärakennuksessa on punainen vaakalaudoitus, ja rakennuksen pääjulkisivulla on korkea, melkein kahden kerroksen korkuinen umpikuisti. Rakennuksessa on erikokoisia ikkunoita, joista osa saattaa olla peräisin 1800- ja 1900-lukujen vaihteesta, ja osa vaikuttaa jälleenrakennuskaudelta peräisin olevilta tuuletusikkunoiden kierrätetyiltä ruuduilta. Päärakennuksessa on kertaalleen uusittu harmaa peltikate. Rakennus näyttää siltä, että sitä on korjattu useaan otteeseen.

Pihapiiri vaikuttaa säilyttäneen alkuperäisen muotonsa, mutta rakennukset ovat osaksi huomattavan heikkokuntoisia.

Vaikka kohteella on paikallista asutushistoriallista merkitystä, sen rakennushistoriallinen arvo jää vähäiseksi siinä tehtyjen muutostoimenpiteiden seurauksena. Kohteella on maisemallisia arvoja pihapiirin sijaitessa näkyvällä paikalla Kanaperäntien varrella. Rakennusten heikkohkon kunnon vuoksi säilymisedellytykset vaikuttavat kyseenalaisilta. Kohdetta ei ole tarpeen huomioida kaavassa suojelumerkinnällä.

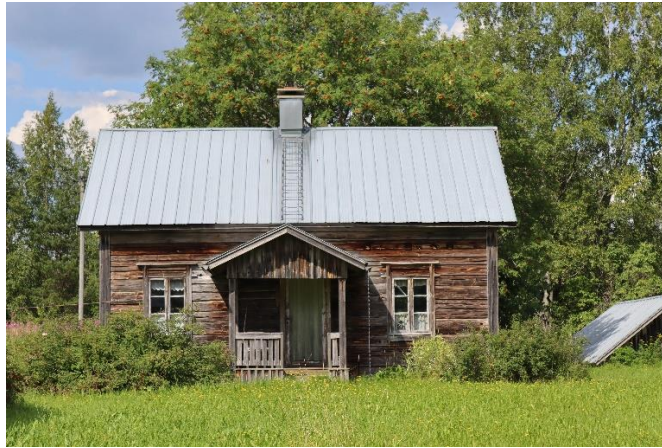
### 5.3 Pihatuomela, 317-402-6-58

| perustus | porakivet |
| runko | lyhytnurkkainen hirsi |
| vuoraus | hirsipinta, päätykolmioissa ja kuistilla pystylomalauta |
| erityispiirteet (kuisti, ikkunat...) | Rakennuksessa on käytetty valmistumisajankohtaansa (RHR) nähden vanhempia kaksijakoisia kuusiruutuisia ikkunoita sekä kolmijakoisia yhdeksänruutuisia ikkunoita. Pelkistetyt vuorilaudat. |
| kunto | Melko hyvä. Hirsirunko hyvässä ryhdissä, maalipinta kaipaasi kunnostamista, muutama ikkuna rikki. |

Pihapiirin päärakennus on rakennus- ja huoneistorekisterin mukaan vuodelta 1937, mutta se saattaa olla vanhempikin. Rakennuksessa on luonnollisesti harmaantunut hirsipinta, uusittu harmaa peltikatto ja avo-kuisti keskellä rakennuksen runkoa. Rakennuksen savupiippu sijoittuu keskelle runkoa. Pääjulkisivu avautuu Kanaperäntielle. Ikkunat vaikuttavat rakennuksen valmistumisaikaa vanhemmilta.

Päärakennuksen ominaispiirteet suositellaan säilyttämään, eikä sen purkamista suositella. Kohteen kunnossu-  
tuksessa tai peruskorjauksen yhteydessä suositellaan noudatettavan entistävää peruskorjaustapaa. Uudis- ja  
täydennysrakentamisen suositellaan sopeutuvan rakennustavaltaan ja sijainniltaan olemassa olevaan raken-  
nuskantaan ja ympäristöön siten, että kohteen kulttuurihistoriallisesti merkittävät ominaispiirteet säilyvät.

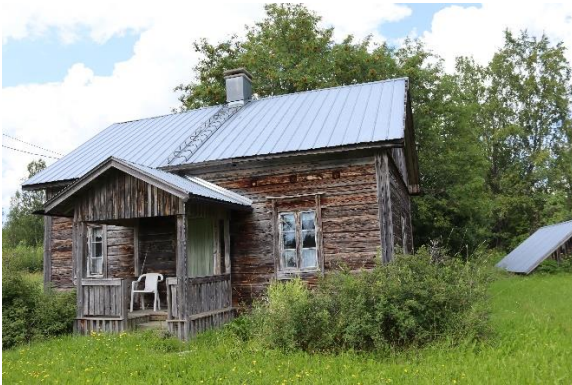
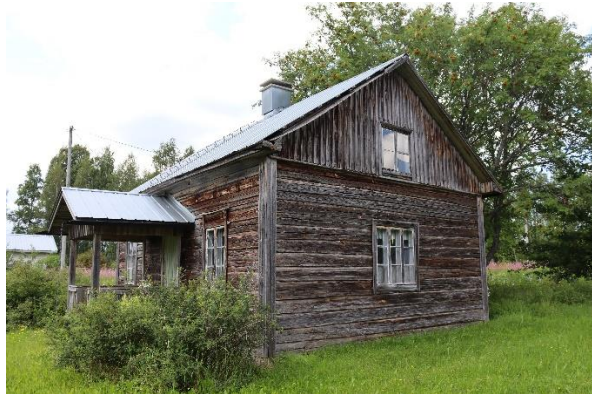
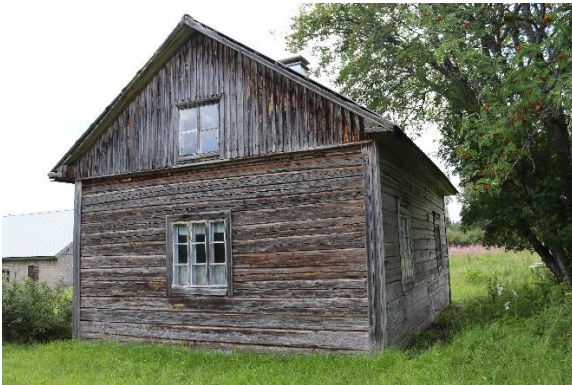
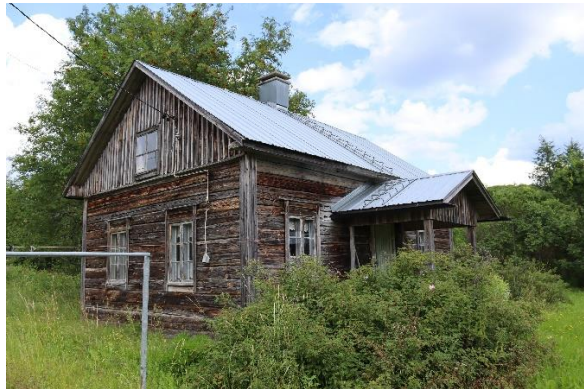
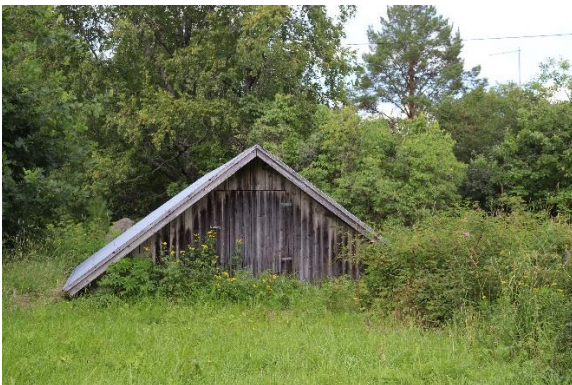
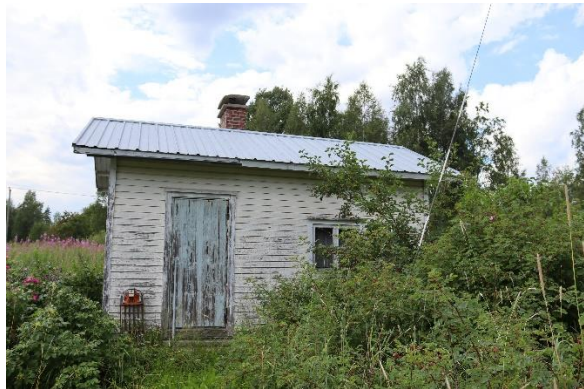
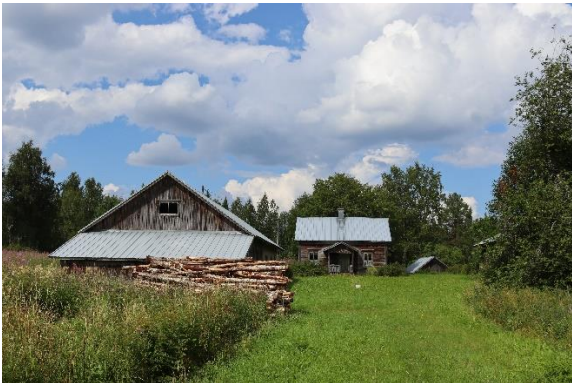
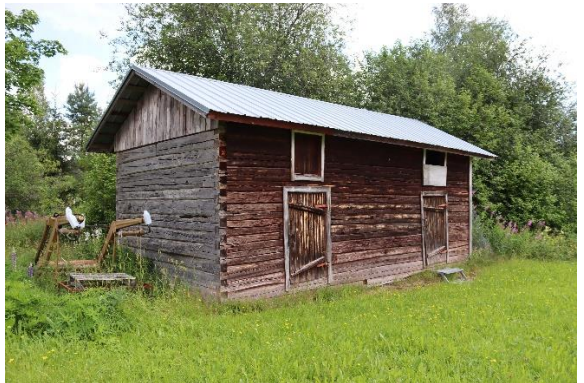
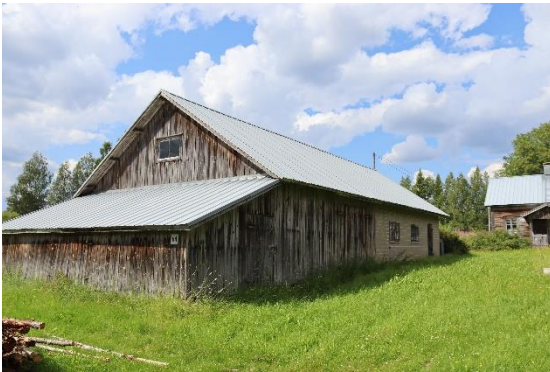
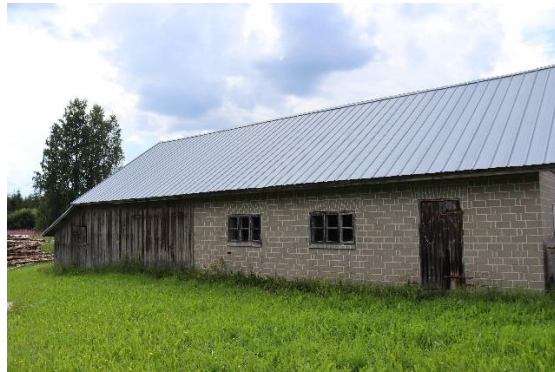
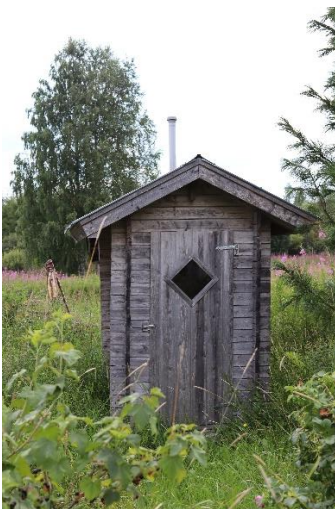
Pihatuomelan pihapiiri sijaitsee Kanaperäntien pohjoispuolella, keskellä niityllä olevia entisiä peltoalueita. Pieni pihapiiri sijoittuu hieman etäämmälle Kanaperäntiestä kuin Paavoahon pihapiiri, mutta vanha hirsirakenteinen päärakennus näkyy tielle selkeänä kiintopisteenä.

Pihapiirissä on päärakennuksen lisäksi vanha hirsirakenteinen aitta, sementtitiilinen navetta, pihasauna, ulkokäymälä ja maakellari. Hirsirakennukset saattavat olla ulkoasunsa perusteella peräisin 1900-luvun alusta, kun taas ulkosauna ja navetta todennäköisesti edustavat jälleenrakennuskautta.

Pihan yleisilme kertoo maanviljelyn päättymisestä, tila on siirtynyt vapaa-ajan käyttöön. Rakennukset ovat säilyneet melko hyvin.

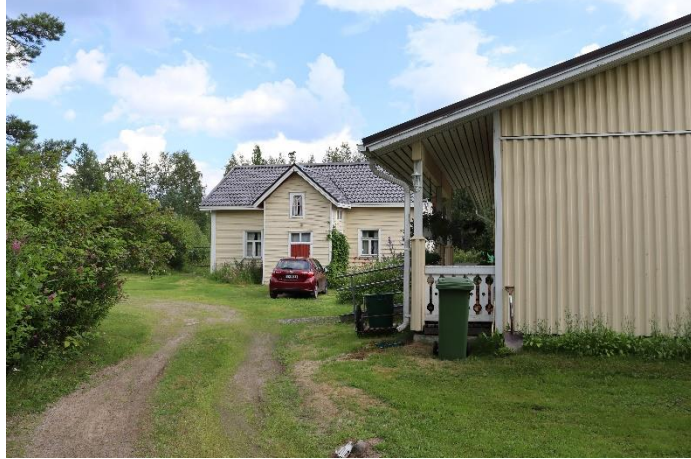
#### 5.4 Kukkura, 317-402-7-65

| perustus | ei erotettavissa, todennäköisesti porakivet |
| runko | hirsi |
| vesikate (materiaali, väri) | profiilipelti, musta. Kate on uusittu. |
| erityispiirteet (kuisti, ikkunat...) | Pääosin 3-ruutuisia T-karmi-ikkunoita. Idän puoleisessa päätykolmiossa muita kapeampi 6-ruutuinen ikkuna.<br><br>Korkealla sisäänkäyntikuistilla päätykolmion keskellä kapea ikkuna, jossa koristeellinen ruutujako Y:n muodossa. Saman poikkipäädyn harjalla hevosen muodossa teräksinen tuuliviiri. |
| kunto | melko hyvä |

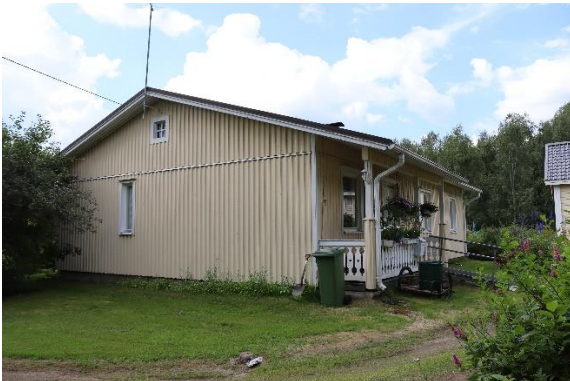
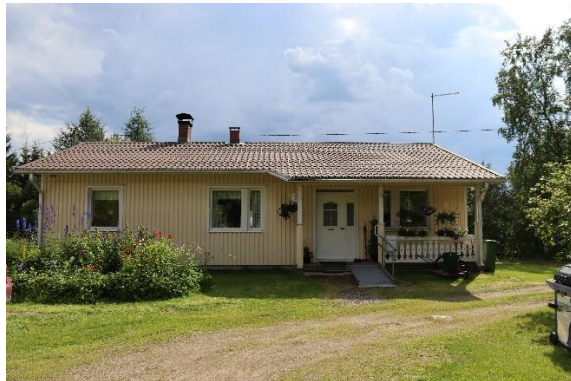
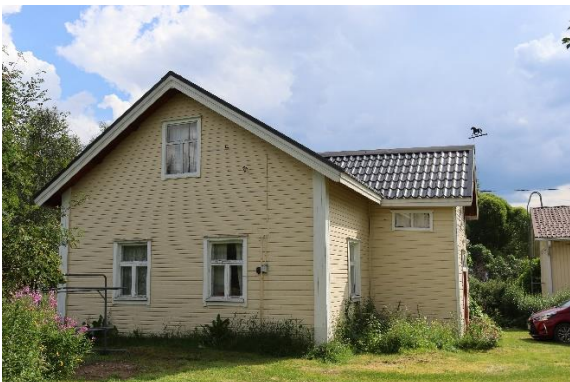
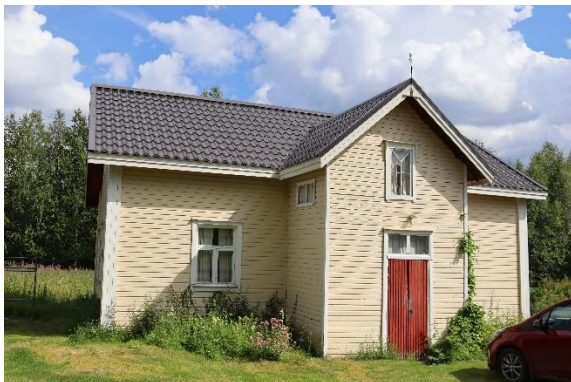
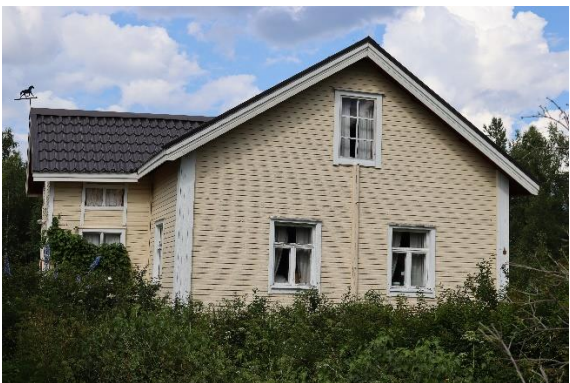
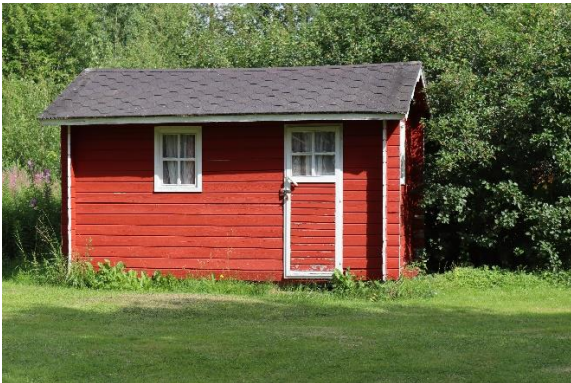
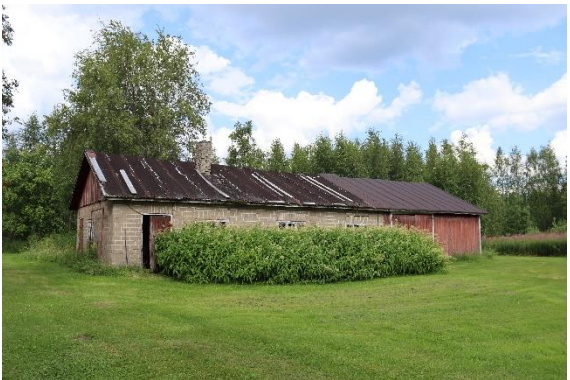
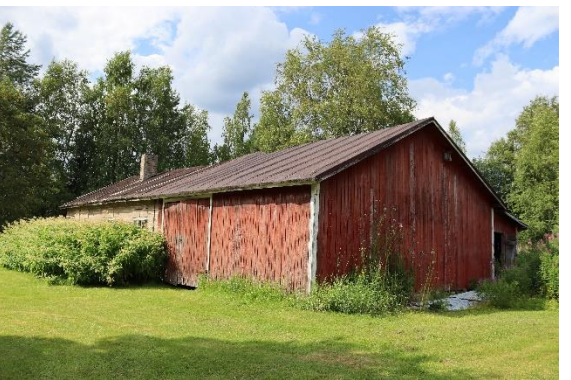
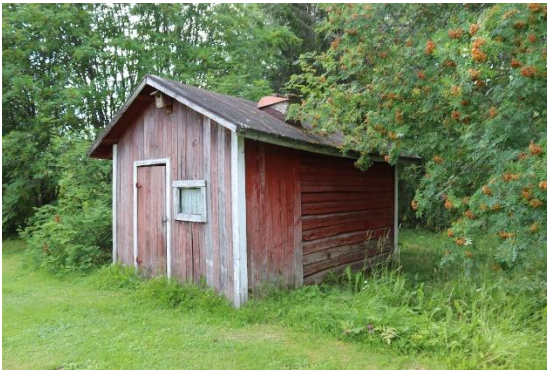
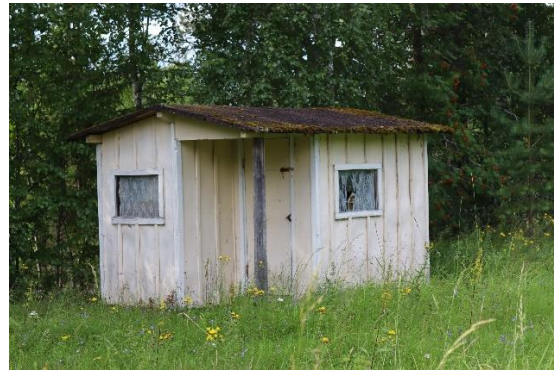
Kukkurin pihapiiri sijaitsee Kanaperällä ja muodostuu vanhasta maatilan pihapiiristä. Kokonaisuuteen kuuluvat vanha asuinrakennus, navetta, piharakennuksia sekä myöhemmin rakennettu uudempi asuinrakennus. Tila on osa Porkkalan maakunnallisesti arvokasta kyläympäristöä.

Pihapiiri sijoittuu hieman kauemmaksi Kanaperäntiestä kuin viereisten kiinteistöjen rakennukset, eikä sen rakennuksia juuri näy tielle. Pihan pohjoispuoli rajautuu suoalueisiin Kanaperän metsässä.

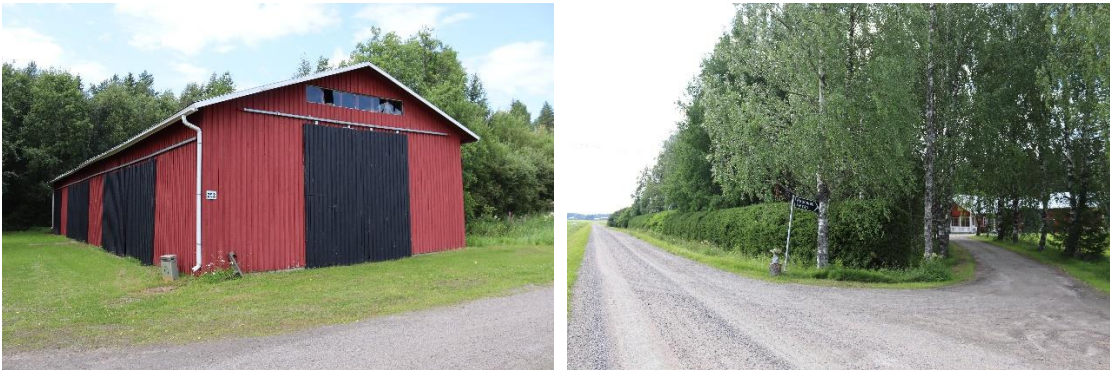
Rauhalan Kievarin pihapiiri sijaitsee Kummuntien länsipuolella Haaraperällä. Kummuntieltä pihapiiriin näkyy ensimmäisenä suuri punainen autosuoja, josta alkaa nuorten koivujen muodostama puukujanne. Kujan päässä sijaitsee paviljonkimainen ulkorakennus, joka on laajennettu vanhempaan ulkorakennukseen.

Pihapiirin päärakennus on suuri, keltainen ja pitkänomainen, vanhan maatilan päärakennuksen tyyliä mukaileva rakennus. Rakennuksessa on kaksi matalaa umpikuistia, ja se on rakennettu 1980-luvun lopulla. Rauhalan alkuperäinen päärakennus sijaitsi alun perin nykyisen päärakennuksen pohjoispuolella ja sen pitkä sivu avautui länteen päin.

Pihapiirin rakennukset muodostavat monivaiheisen kokonaisuuden.

Kohteella on paikallista asutushistoriallista merkitystä vanhana asuinpaikkana. Rakennushistoriallisia arvoja kohteella ei ole, pihapiirissä on joitain vanhempia rakennuksia, mutta pääasiassa rakennukset ovat uusia. Pihapiiriä ympäröi pensasaita, eikä pihapiiri näy maisemassa, joten kohteella ei ole erityisiä maisemallisia arvoja.

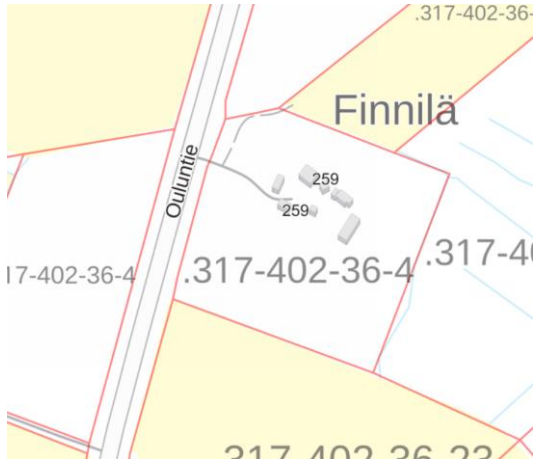
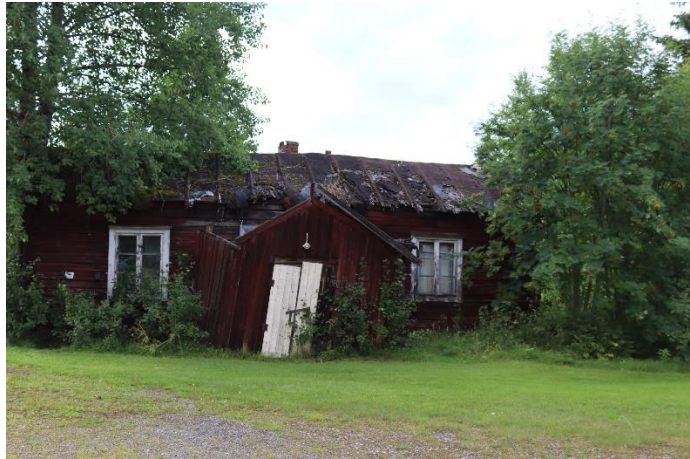
**5.10 Vinnilä, 317-402-36-4**

| nykyinen käyttö | hylätty ränsistymisen takia (RHR) |

Pihapiirin päärakennus on rakennettu vuonna 1920. Rakennus on jäänyt RHR:n mukaan tyhjilleen ränsistymisen takia. Hirsirunkoinen rakennus on koillis-lounaissauntainen suorakulmio. Rakennuksessa on kermikatto, joka on kärsinyt monista kohdista. Myös hirsirunko on paikoin painunut ja vajonnut. Päärakennuksen umpinainen pystylaudoitettu kuisti on romahtamaisillaan, eikä rakennuksen sisään enää pääse ulko-oven kautta. Ikkunat ovat kuusiruutuiset (3+3) ja yksinkertaisin vuorilaudoin kehystetyt.

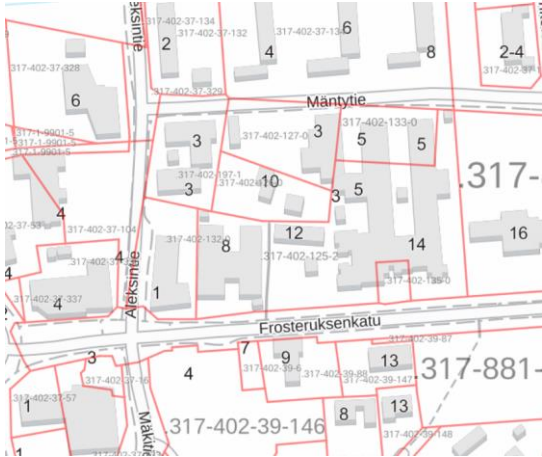
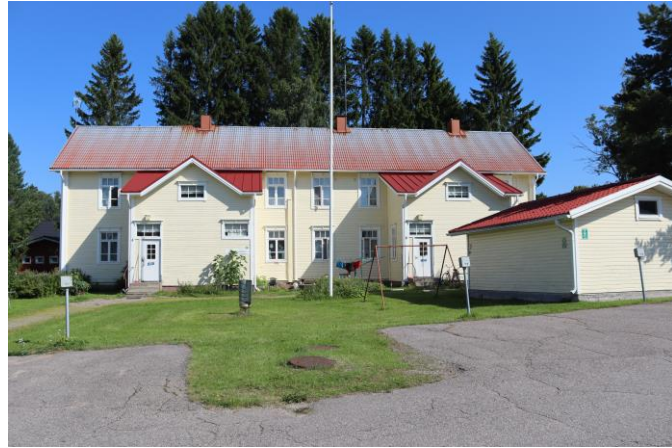
### 5.11 Kärämäen vanha alakoulu, 317-402-125-2

| rakennus | <b>vanha alakoulu</b> |
| nykyinen käyttö | asuinrakennus |
| alkuperäinen käyttö | alakoulu |

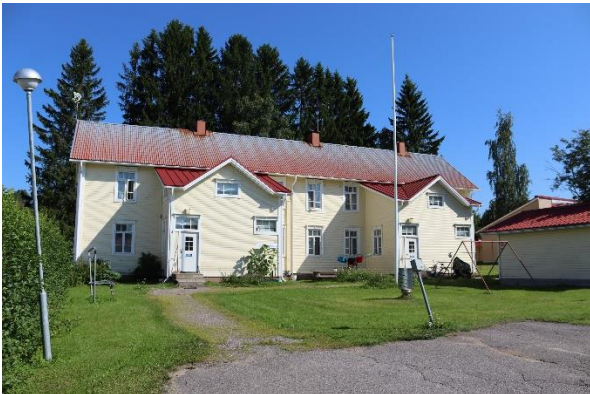
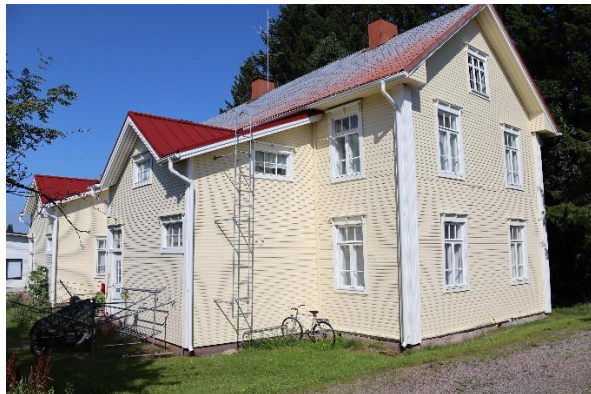
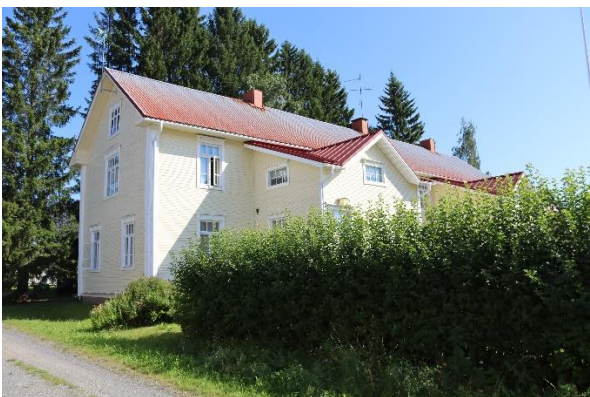
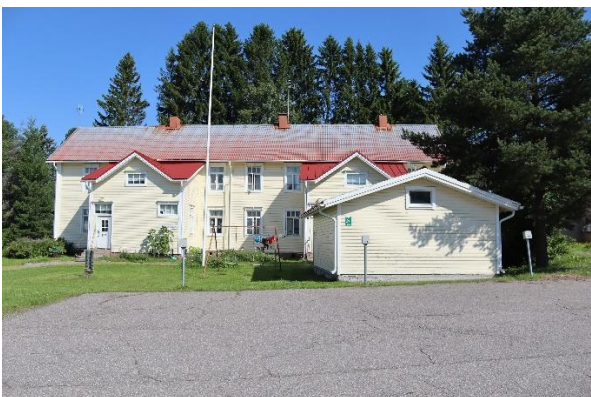
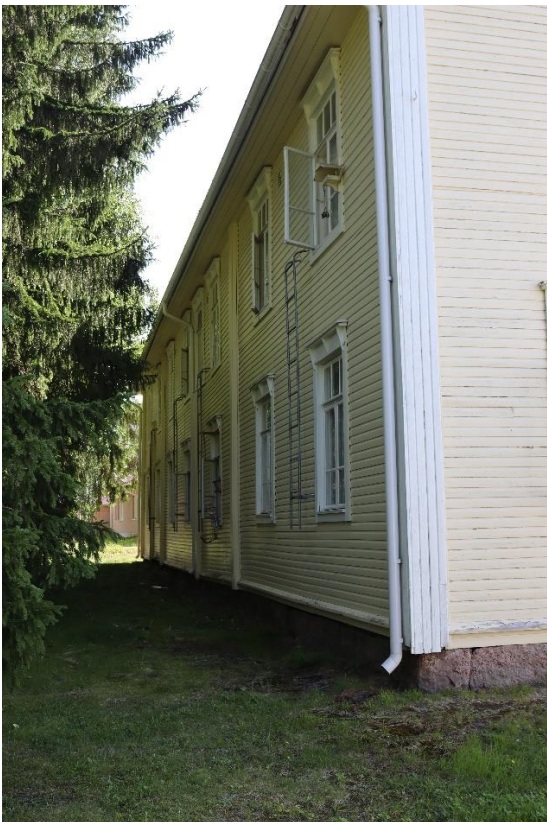
Kirkonkylän kansakoulun juuret juontavat rovasti Frosteruksen aikana perustettuun Turvattomien lasten kouluun, joka perustettiin kuntakokouksessa vuonna 1870. Kirkonkylän kansakoulu perustettiin 1884 ja se aloitti toimintansa heti omassa rakennuksessa lohkokunnan maalla kirkkokentän kohdalla tien toisella puolen. (Pohjois-Pohjanmaan rakennettu kulttuuriympäristö 2015, Pohjois-Pohjanmaan liitto)

Kärsämäen vanha alakoulu sijaitsee Frosteruksenkadulla aivan Kärsämäen keskustassa. Kiinteistön itäpuolella sijaitsee Koivupuisto, laaja yksikerroksinen moderni rakennuskeskittymä, jossa sijaitsee palveluasumisen tiloja. Alakoulun länsipuolella sijaitsee Esperin hoivakoti. Kärsämäen vanha alakoulu sijaitsee samalla kiinteistöllä palvelukodin ja hoivakodin kanssa. Frosteruksenkadun eteläpuolella, vastapäätä vanhaa alakoulua, sijaitsee vanha kyläkaupan rakennus, joka on peräisin jälleenrakennuskaudelta.
