## Tuulikaarto, VE1

# Tuulikaarto, VE2

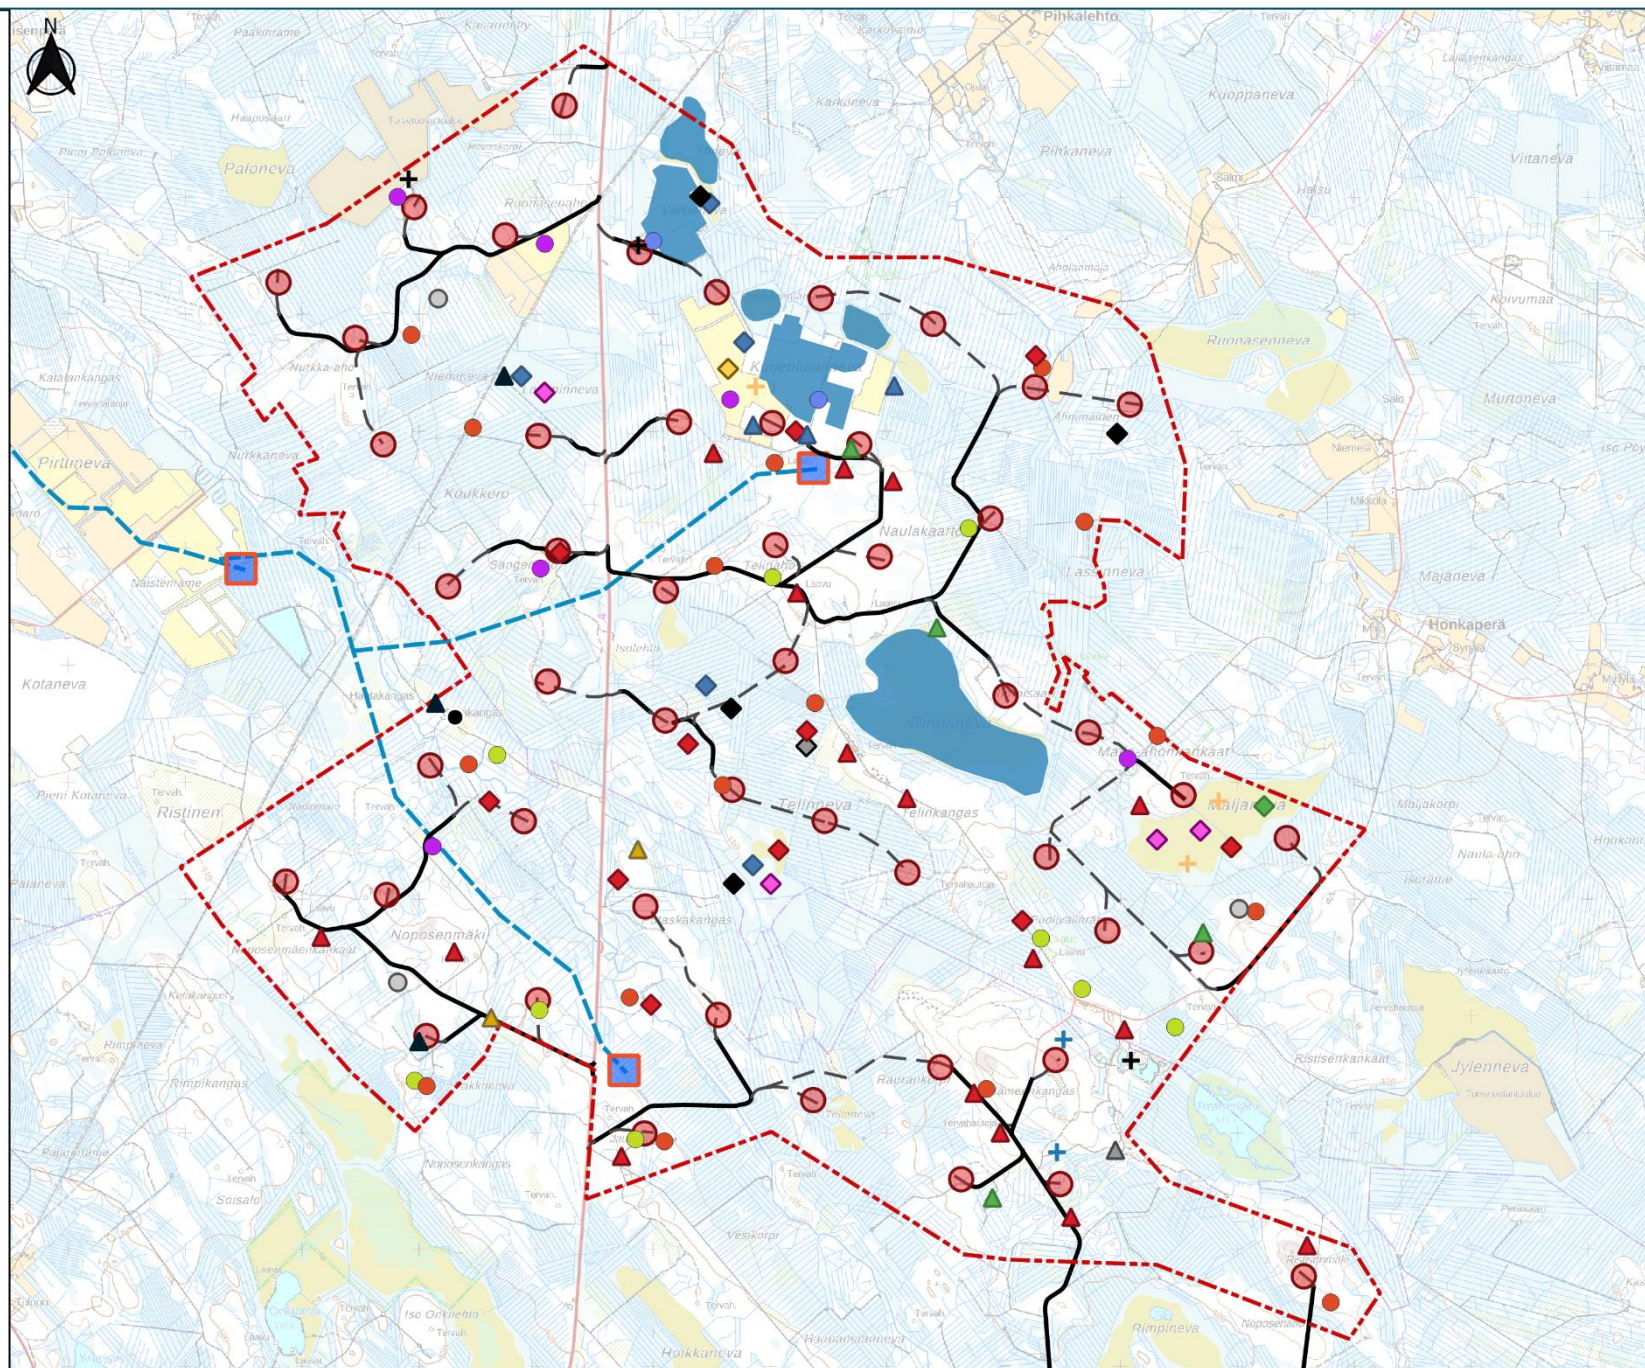
- Hankealue
- Voimalapaikka
- - - Uusi tie
- Parannettava tie
- Uusi voimajohto
- 400 kV
- Uusi sähköasema
- Linnustollisesti arvokas kohde

*Hankealueella vuonna 2020 toteutetuissa linnustoselvityksissä havaitut suojellisesti arvokkaat lajit sekä alueelta tunnistetut linnustollisesti arvokkaat kohteet (VE1). Kuva korvaa YVA-selostuksen sivun 159 kuvan 13.1.*

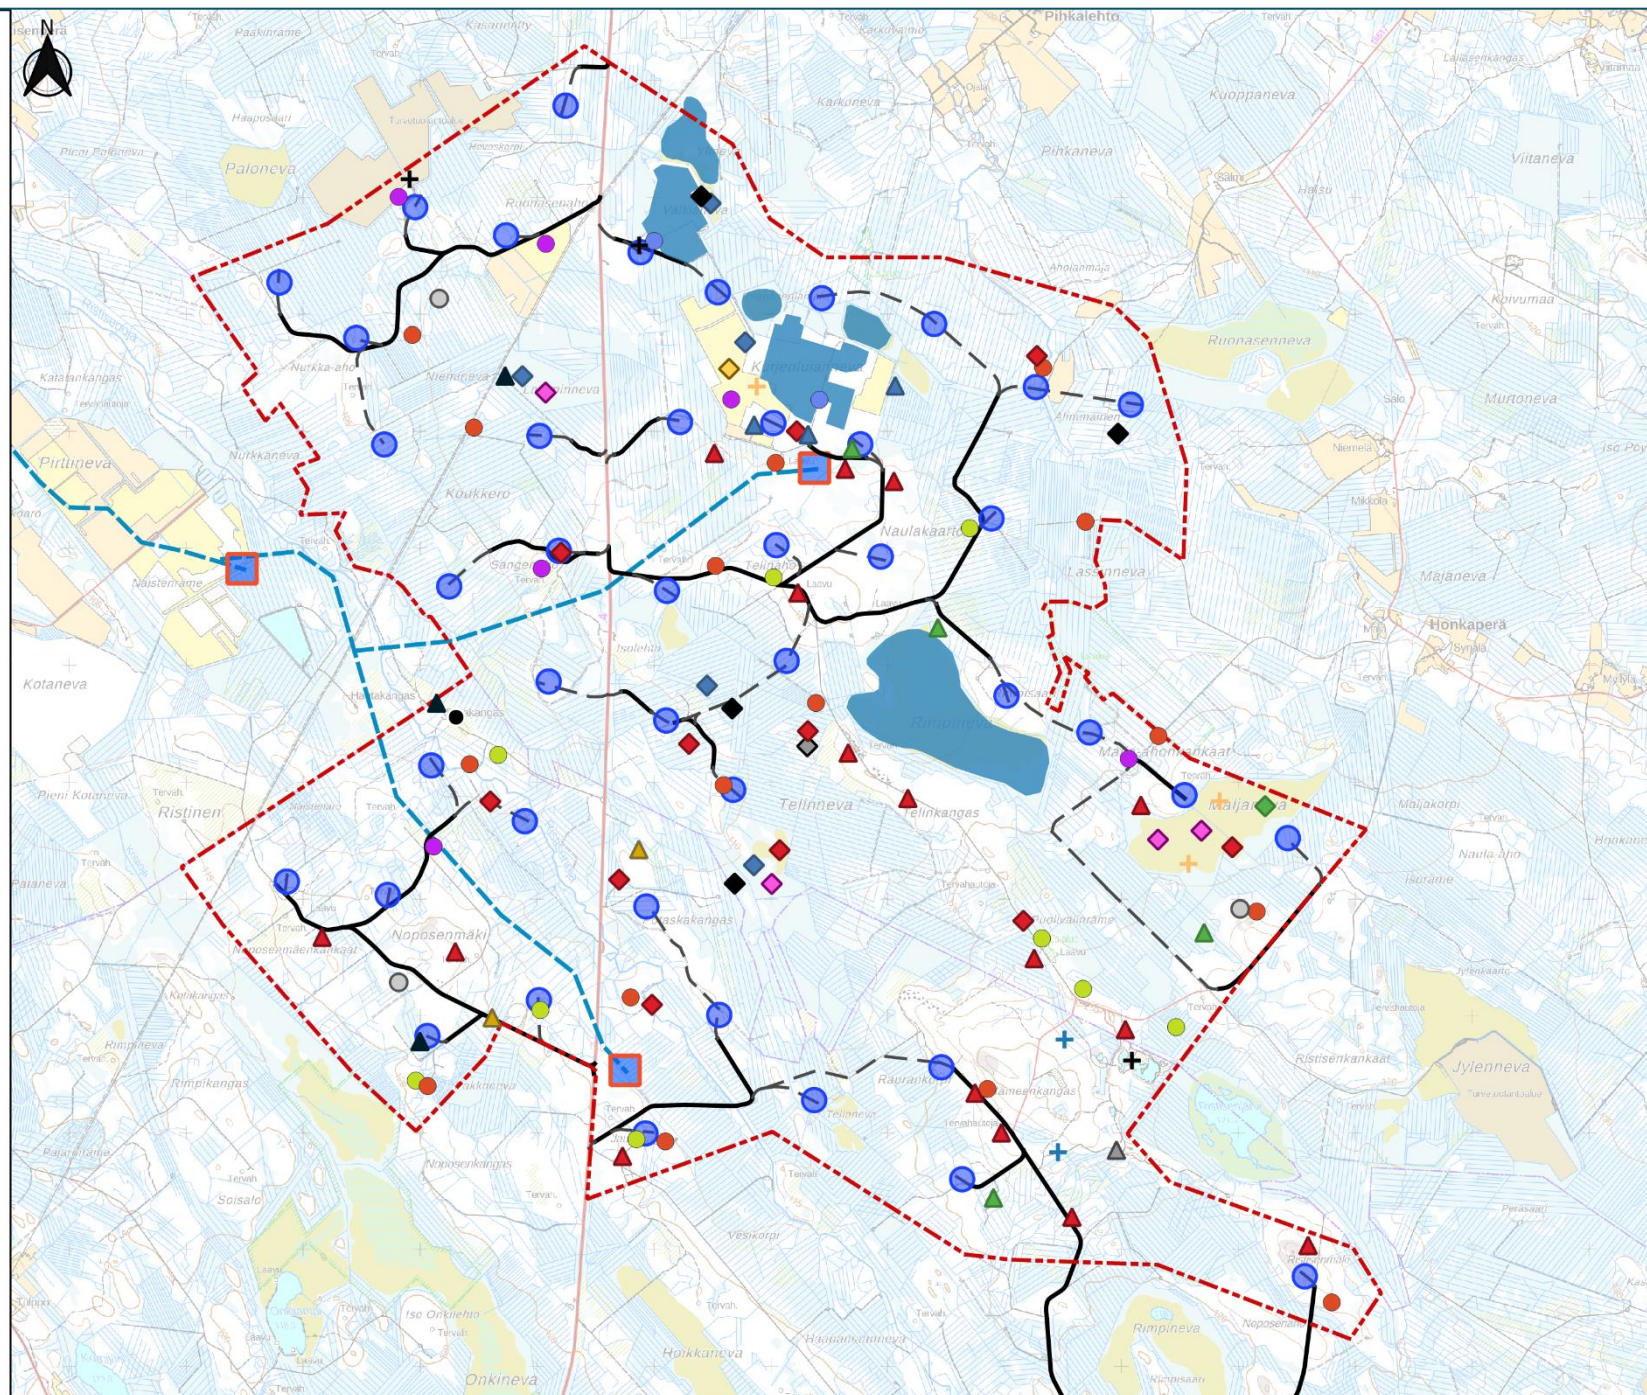
- Hankealue
- Voimalapaikat
- - - Uusi tie
- Parannettava tie
- Uusi voimajohto
- 400 kV
- Uusi sähköasema
- Linnustollisesti arvokas kohde
